# Vrakkide S57, V72 ja V75 esmane keskkonnohtlikkuse hindamine

Aruanne

Tööde teostaja: SA Eesti Meremuuseum

Tallinn 2025

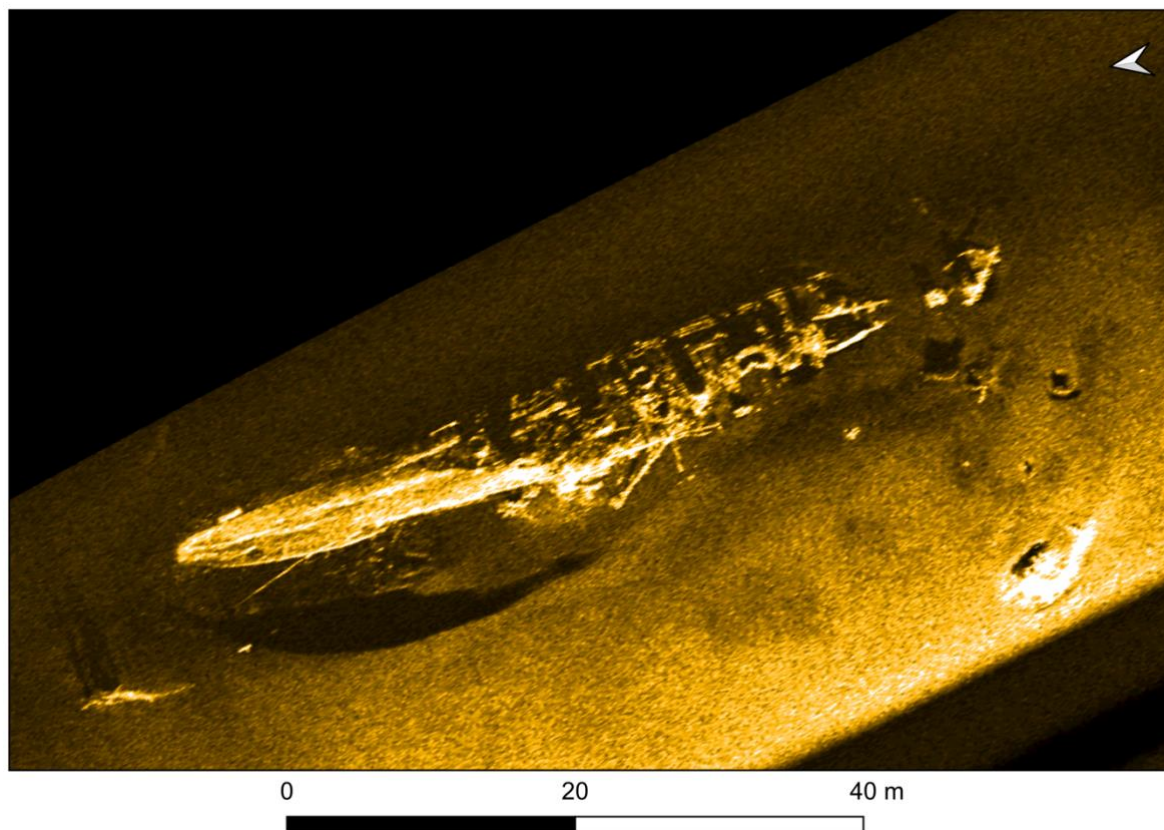
Arvestades kompassialuse asukohta keskmise torpeedoaparaadi ees on tegu AG Vulcanis ehitatud laeva vrakiga (vt. jn. 9 ja 10). Kuna V75 ja V76 uppusid tunduvalt lääne pool, võib kindalt väita, et tegu on V72-ga. Vrakk lebab põhjas kiilul 95-97 meetri sügavusel kerge kreeniga pakpoordi. Vrakk on vajunud ahtriga setetesse keskmise torpeedoaparaadi kohalt ja tundub, et kogu vrakk on ühes tükis (jn 7). Täie kindlusega ei saa seda väita, kuna ahtriosa pole vaadeldav. Setetest väljaulatuv osa kerkib ülespoole, ulatudes vööris 88 m sügavusele, mis on ühtlasi ka vraki kõige kõrgem punkt. Vraki väljaulatuva osa pikkus on ca 45 meetrit.

**Joonis 7.** V72 vraki külgvaatesonari pilt pakpoordi poolt (Transpordiamet).

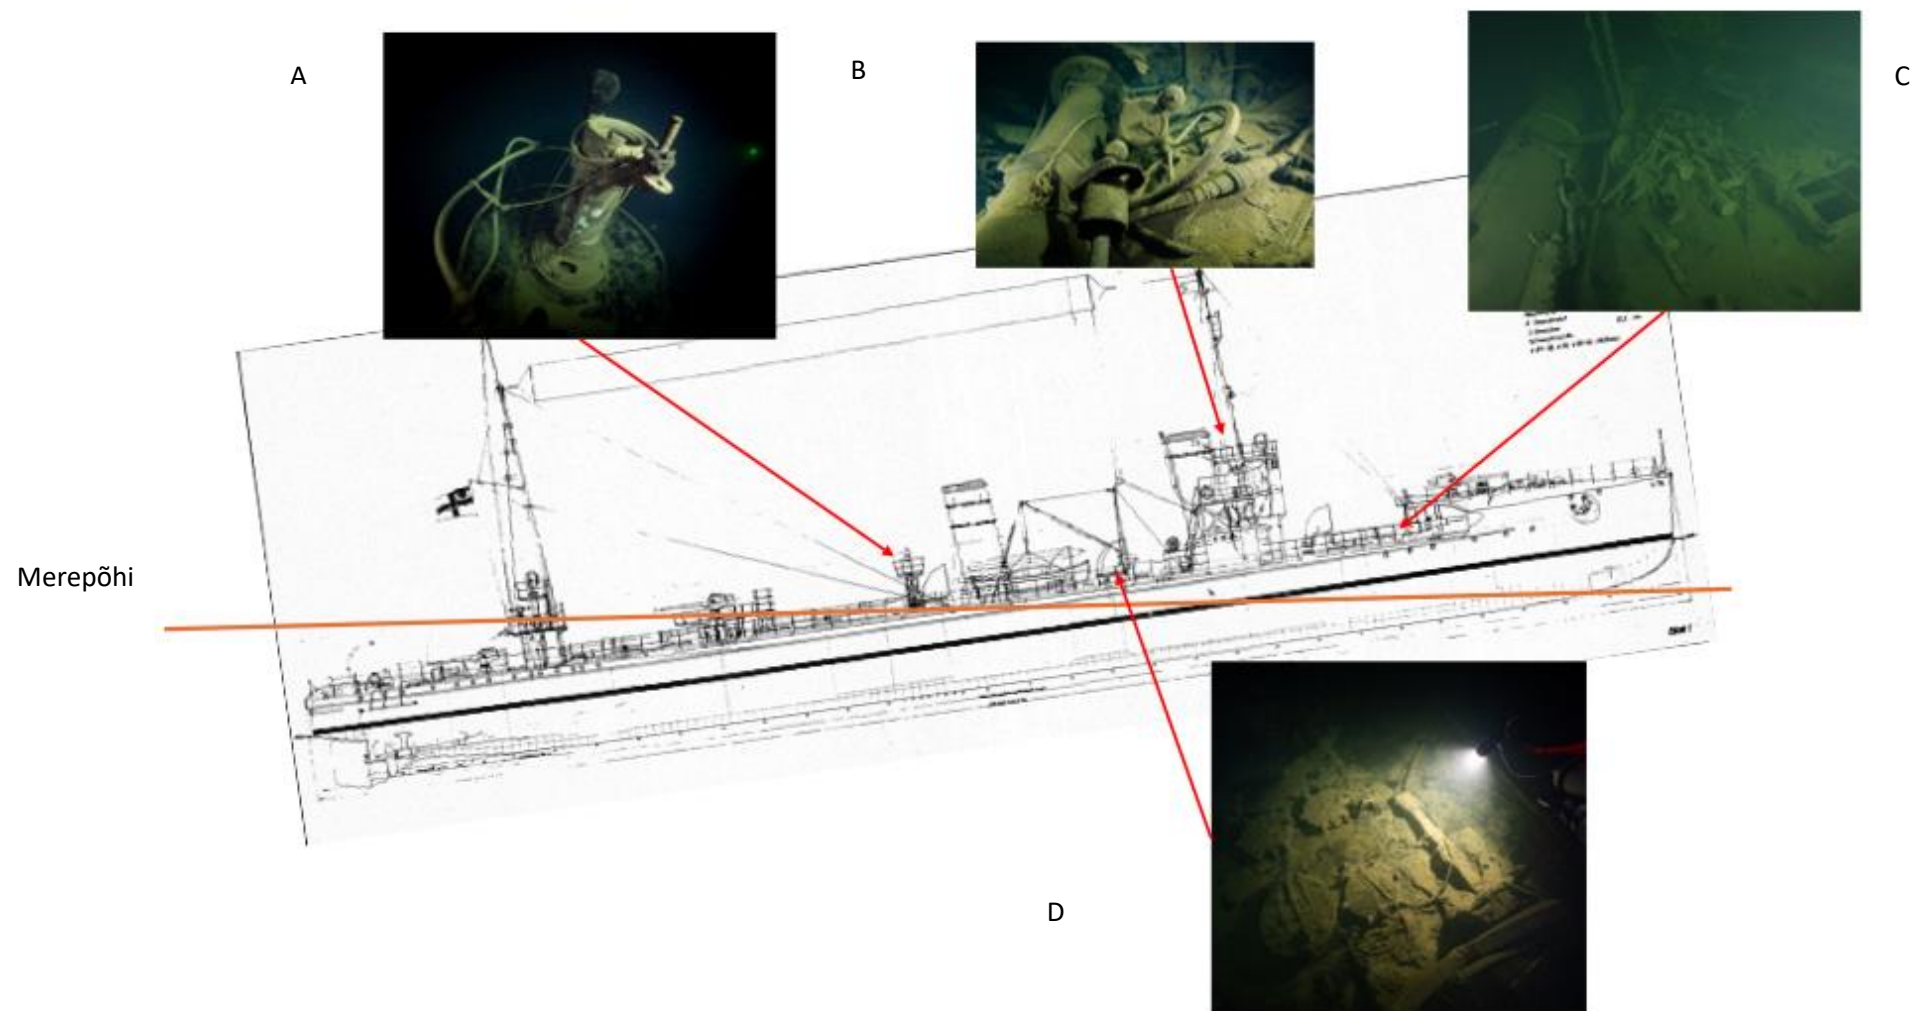
**Joonis 10.** V72 asendiplaan (Fock 1979). A - kompassialus, asub joonisel näidatust pisut teises kohas, korstna taga ja enne keskmist torpeedoaparaati. B - kaptenisild. C - mürsud tekil eesmise pakpoordi torpeedoaparaadi kõrval. D - tekk tüürpoordis päästepaadi asukoha ees.

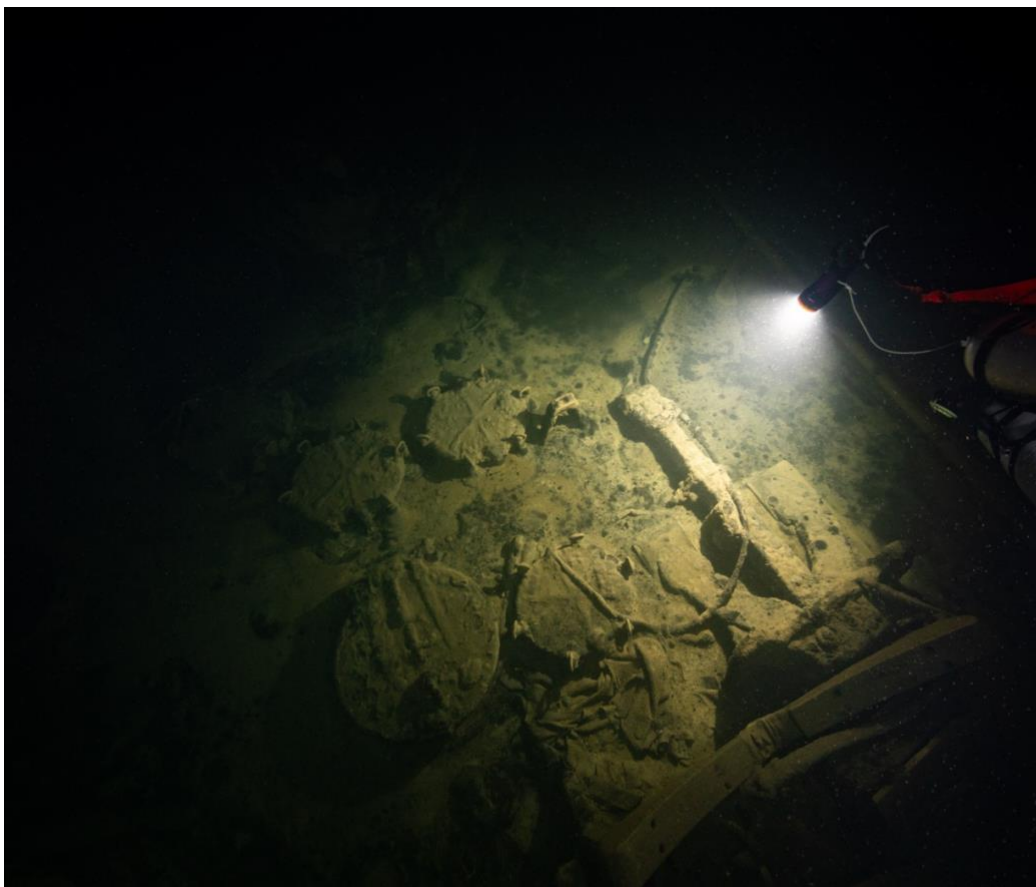
**Foto 3.** Tekk päästepaadi aluse ees (Harri Laakso)

Arvestades vraki kere seisukorda (hinnatud visuaalselt), üsna hästi säilinud tekki (foto 3) ja kütusepunktide asukohti (jn 4), vajab antud vrakk kindlasti põhjalikumat uurimist (nt. kõrge resolutsiooniga fotogramm-meetrilise mudeli tegemist ja selle võrdlemist laeva originaaljoonistega. Praeguse esmase hindamise tulemusel ei ole alust väita, et vrakis enam kütust pole.

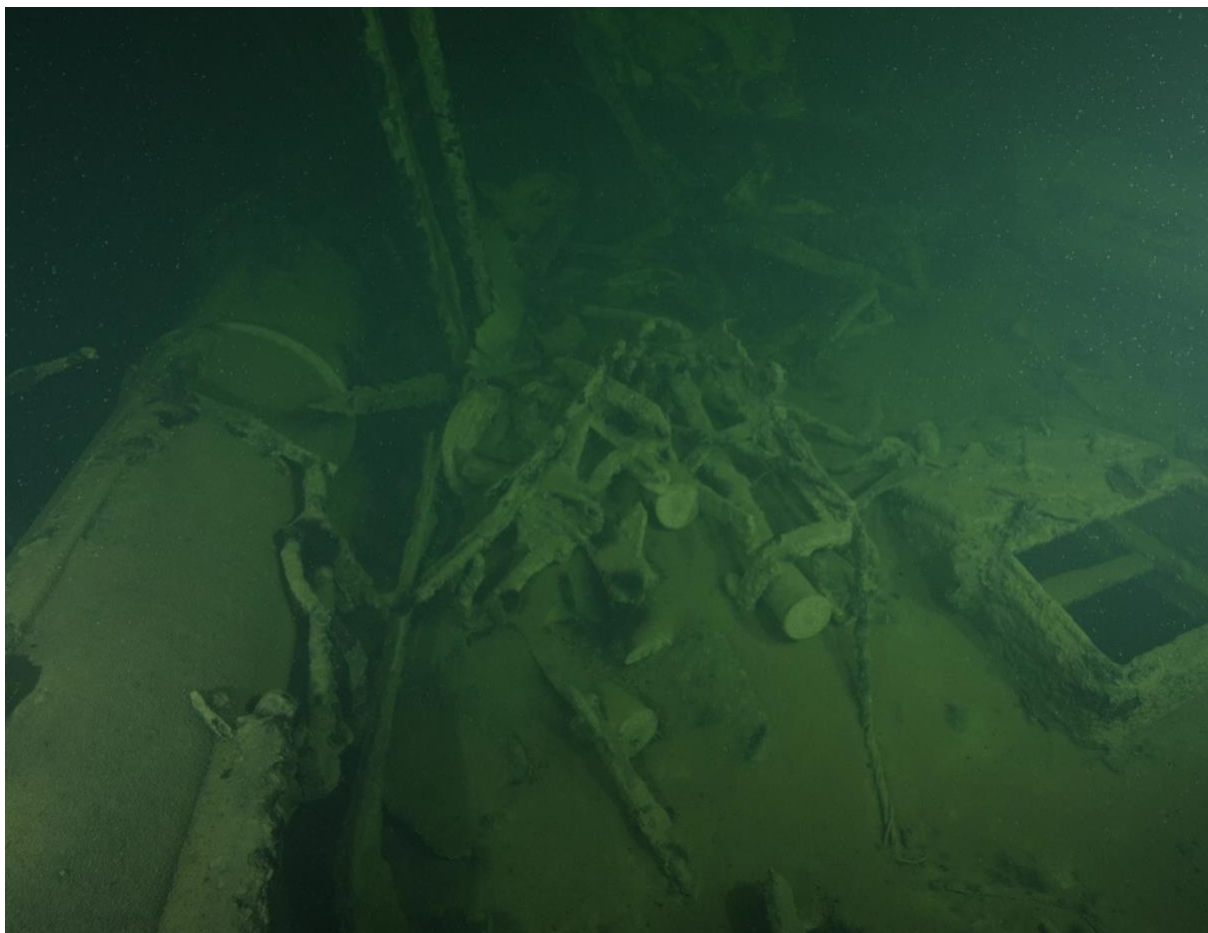
**Foto 4.** Kahurimürsud vööriekil pakpoordi torpeedoaparaadi kõrval (kuvatõmmis videost)

Laskemoona leidus vrakil torpeedoaparaatides (torpeedod) ja vööritorpeedoaparaatide ees (mürsud, foto 4), kuid mitte märkimisväärselt suurel määral.

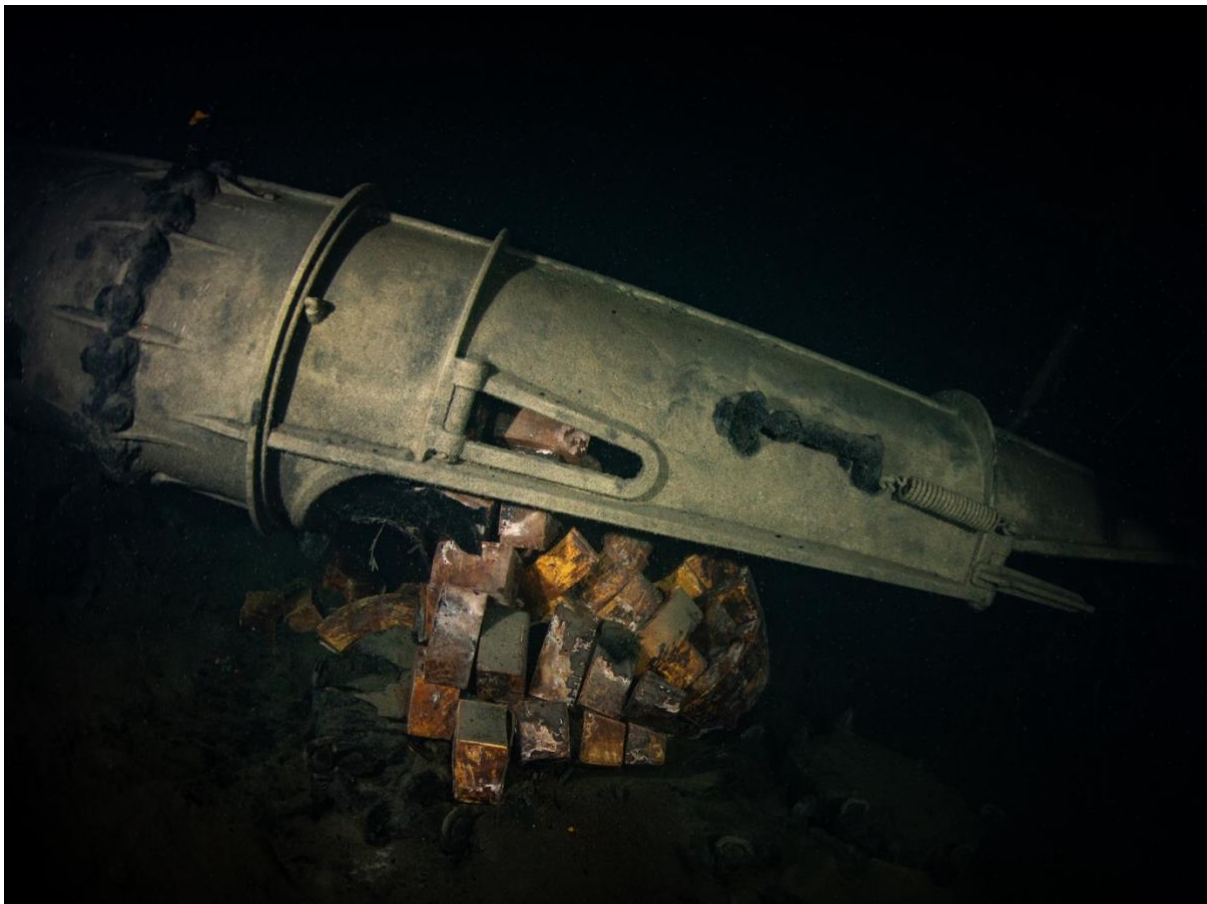
Keskiste torpeedoaparaatide taga ulatub setetest välja veel vööripoolne ahtrikahur, mis paikneb kohe keskiste torpeedoaparaatide taga. Tüürpoordi poolisel torpeedoaparaadil on torpeedo lõhkepea korrodeerunud ja lõhkeainepaketid on kukkunud merepõhja aparaadi alla (foto 5). Teistel X torpeedopaatide flotilli vrakkidel sellist lagunemist märgata polnud, seega tuleb seda harukordseks pidada. Antud uuringuga kogutud andmete põhjal ei oska me sellele otsest põhjust pakkuda.

**Foto 5.** Lagunenud torpeedo peast väljakukkunud lõhkeaine (Harri Laakso)

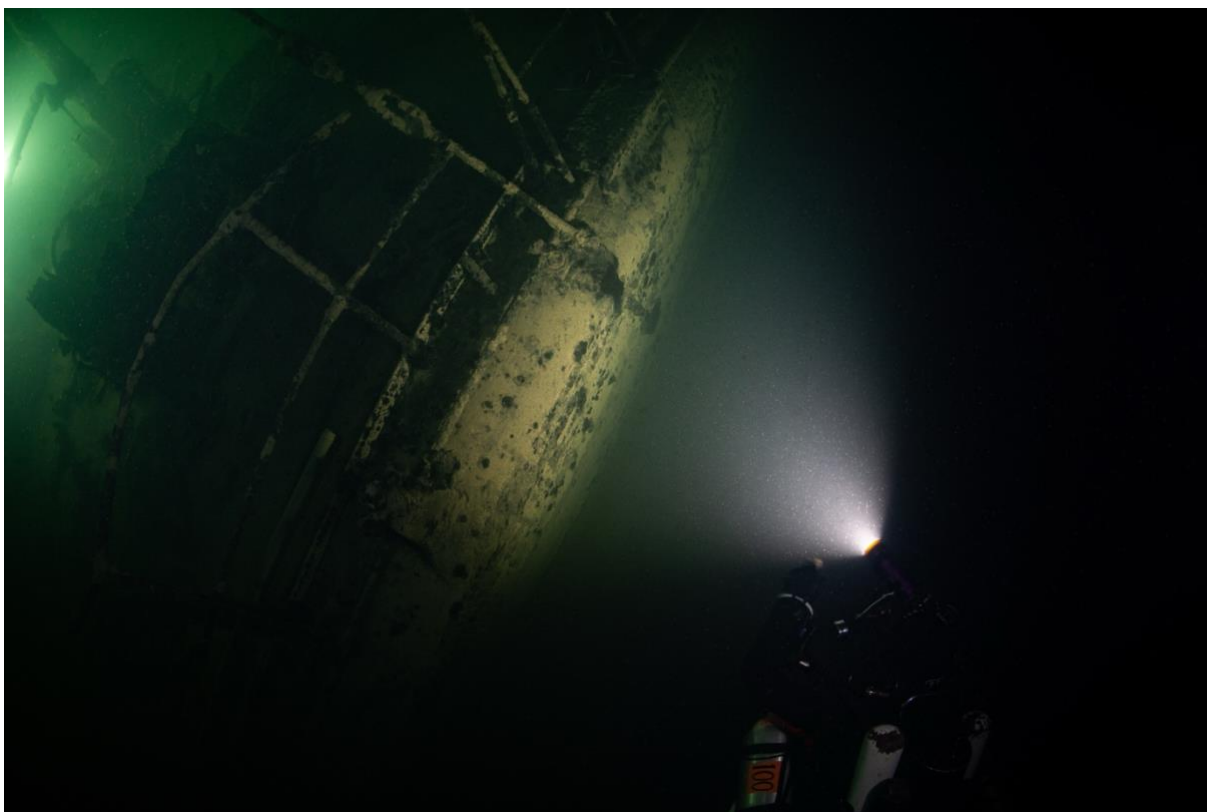
**Foto 6.** V72 vraki tüürpoordi parras (Harri Laakso)

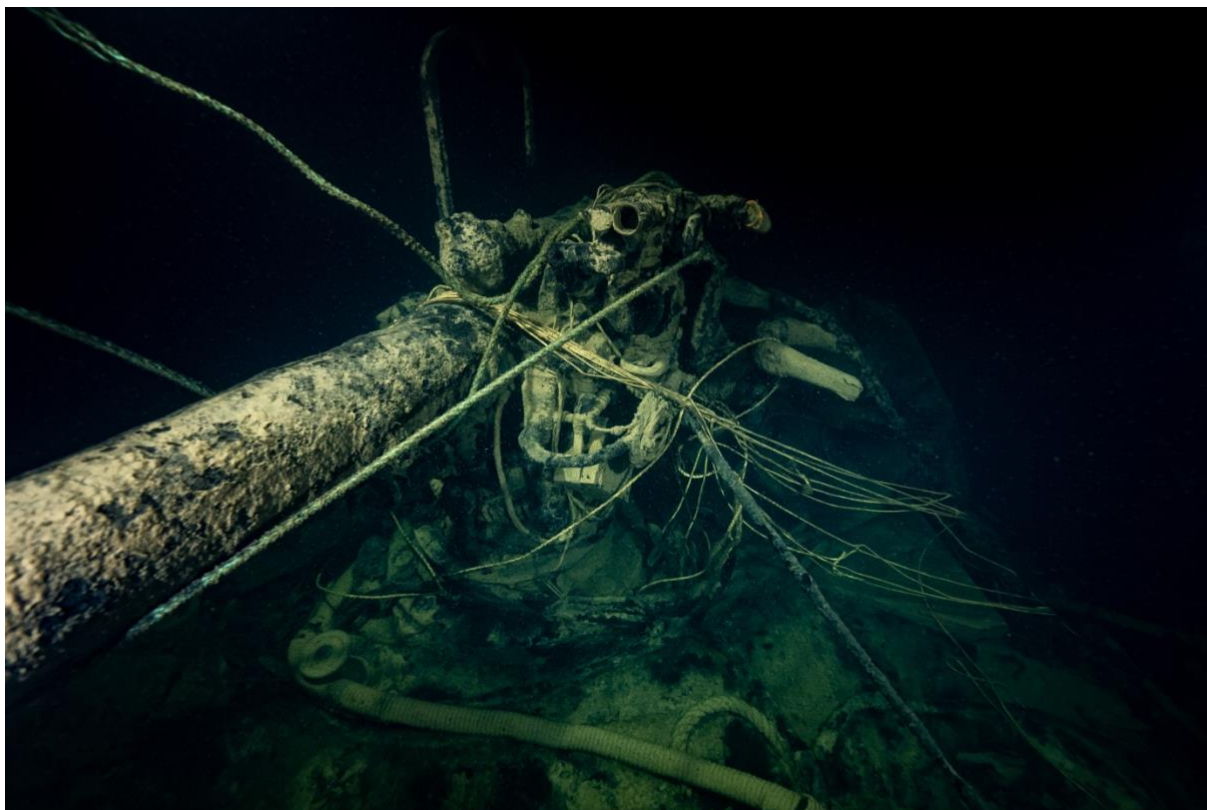
Vrakil pole märkimisväärsel määral kummitusvõrke, pigem on jäänud vrakile kinni vanu traaliotsasid või trosse (foto 7).

**Foto 7.** Traalijäänused vöörikahuri küljes (Ivar Treffner).

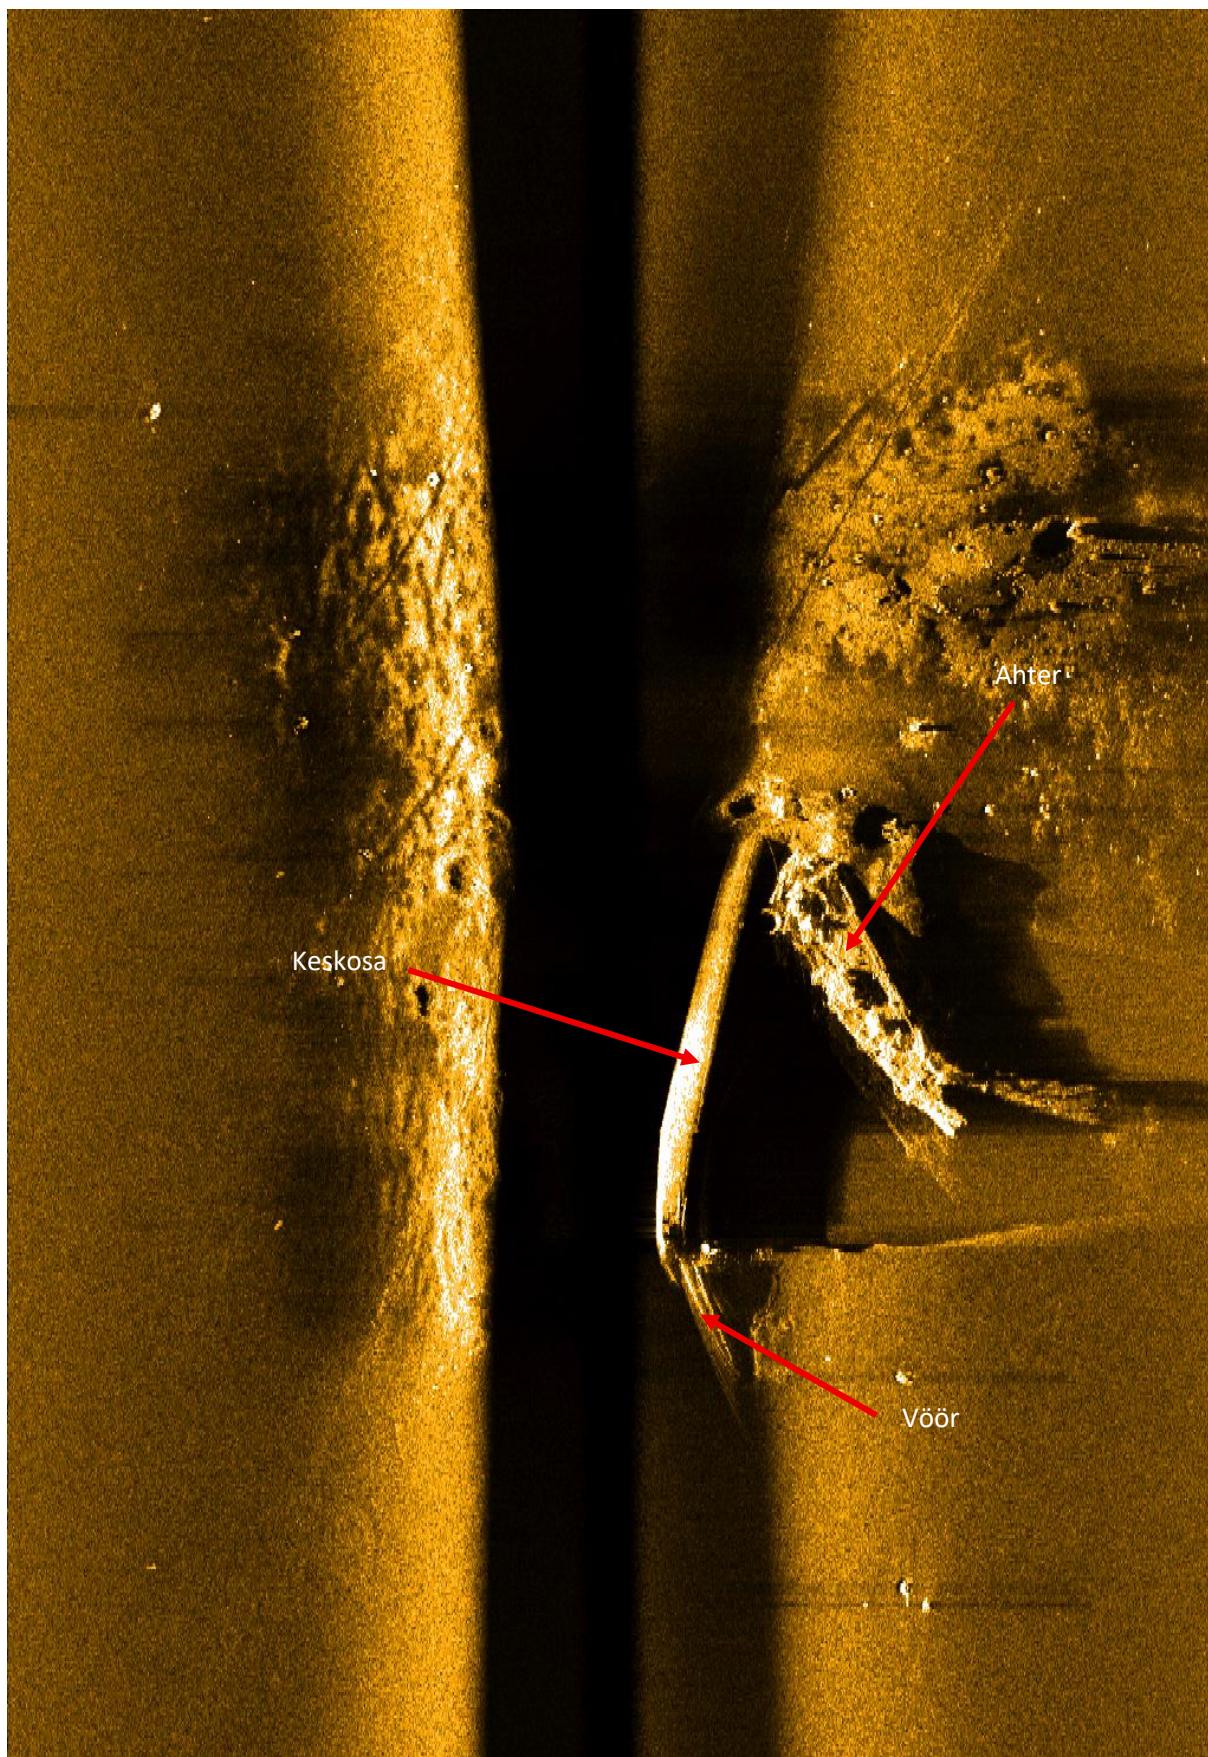
Vrakk lebab 93-94 meetri sügavusel ja on murdunud kolmeks. Vööriosa on kõige väiksem (pikkus ca 10 m), lebab pakpoordil ning on murdunud kohe ankruvintside tagant, esimeste torpeedoaparaatide eest (jn. 12).

**Joonis 12.** V75 vraki külgvaatesonari pilt (aluspilt: Transpordiamet).

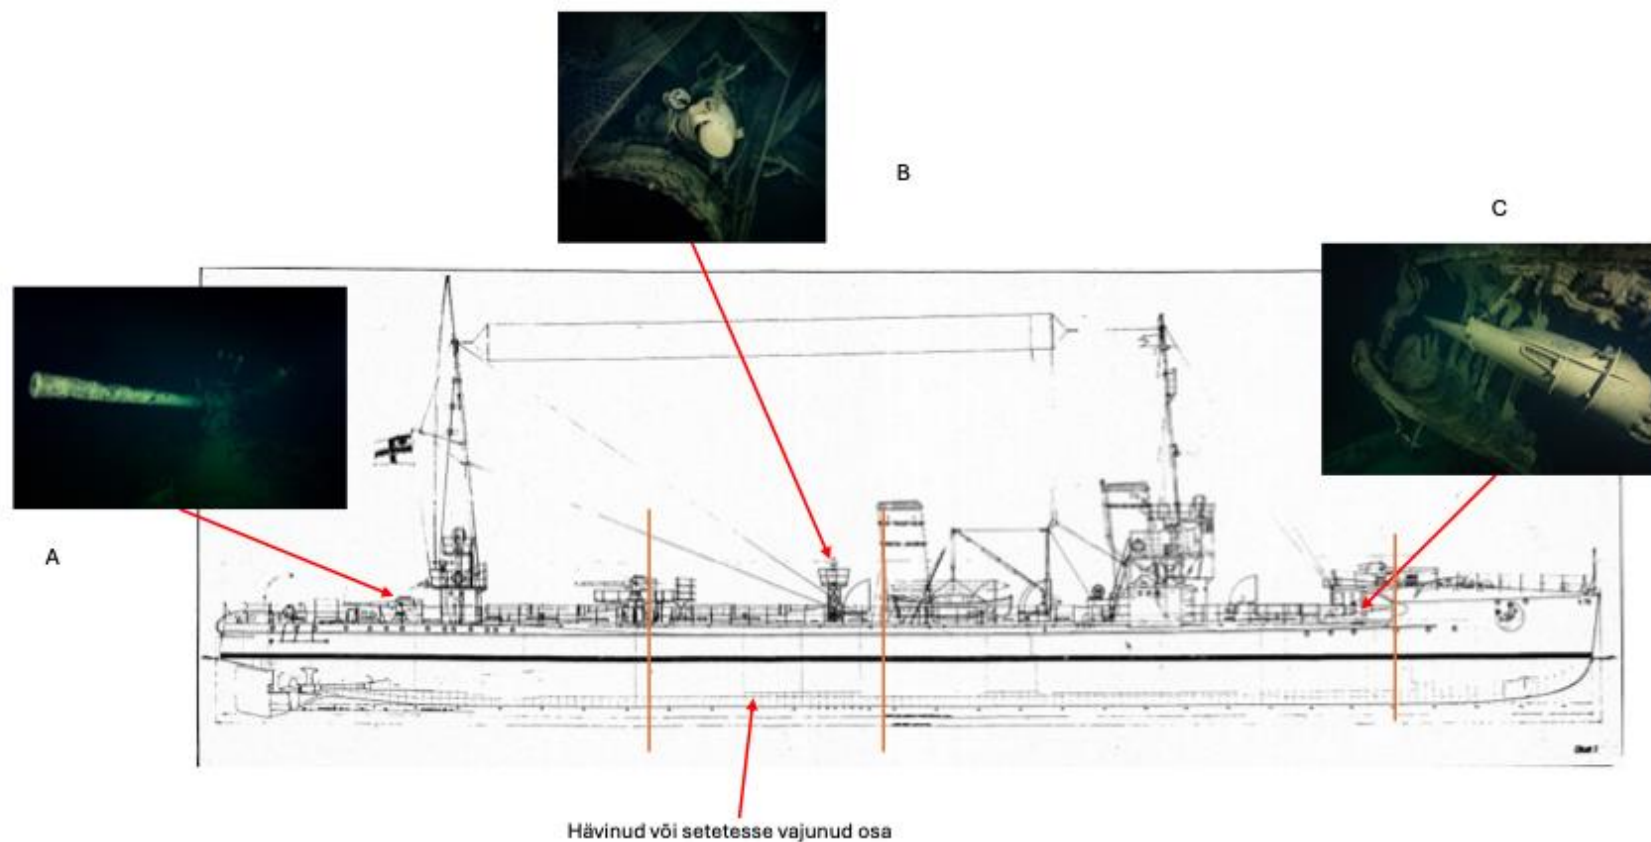
Hävinud või setetesse vajunud osa (jn. 14) on äärmiselt segamini paisatud ja võrkudega kaetud, mis teeb täpsete detailide identifitseerimise väga keeruliseks.

**Joonis 14.** V75 asendiplaan (Fock 1979). Hinnangulised murdekohad on märgitud oranžiga. A - ahtrikahur, B - kompass, mis on koos oma algselt kohalt liikunud (kas traalimise või juba uppumise tagajärjel) eesmise ahtrikahuri kõrvale, C - vööri torpedoaparaat.

Arvestades seda, kust laev on murdunud, võib oletada, et ahtripoolsed kütusepunkrid on purunenud. Kõige vööripoolsemad võivad olla samuti vigastatud, kuna asuvad väga lähedal murdekohale. Kui vrakil on kütust säilinud, siis on see kõige tõenäolisemalt laeva keskosas põhja all olevates keskmistes kütusepunkrites (vt. jn. 4). Keskosal on kerevigastusi näha, kuid nende täpset asukohta võrreldes kütusepunkritega on visuaalselt keeruline hinnata, täpsema hindamise jaoks tuleks teha vrakist fotogramm-meetriline mudel.

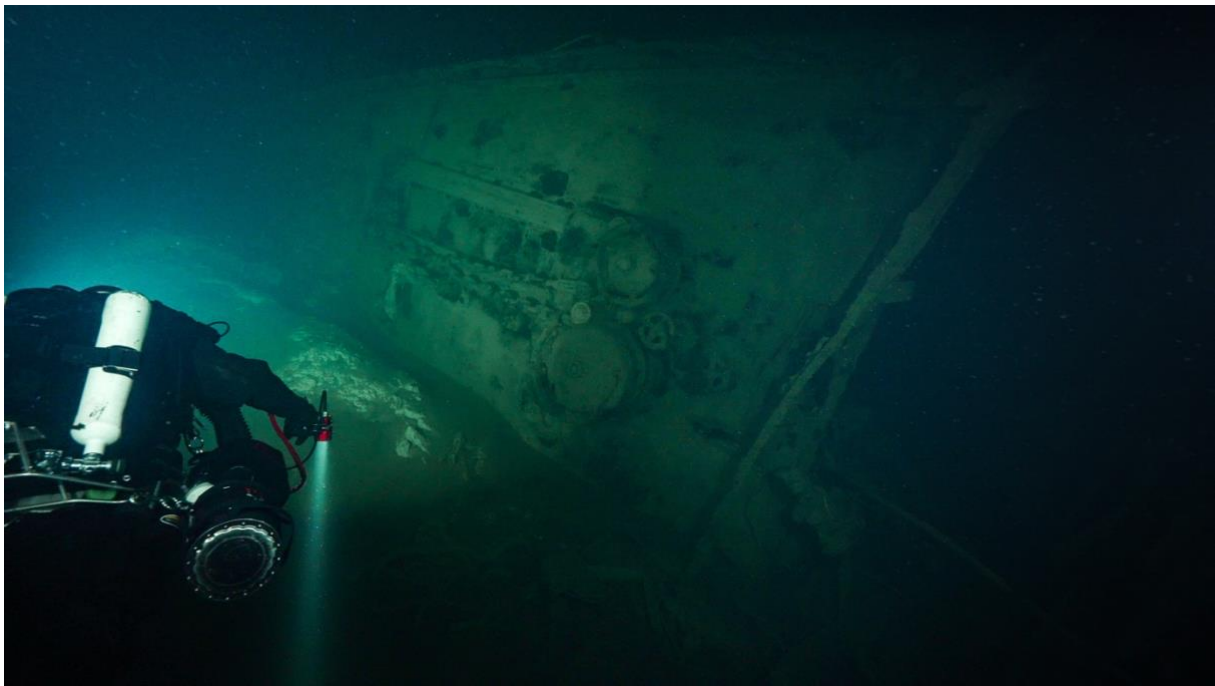
**Foto 8.** Vööriosa lebamas pakpoordil. Murdekoht on näha paremal (Ivar Treffner).

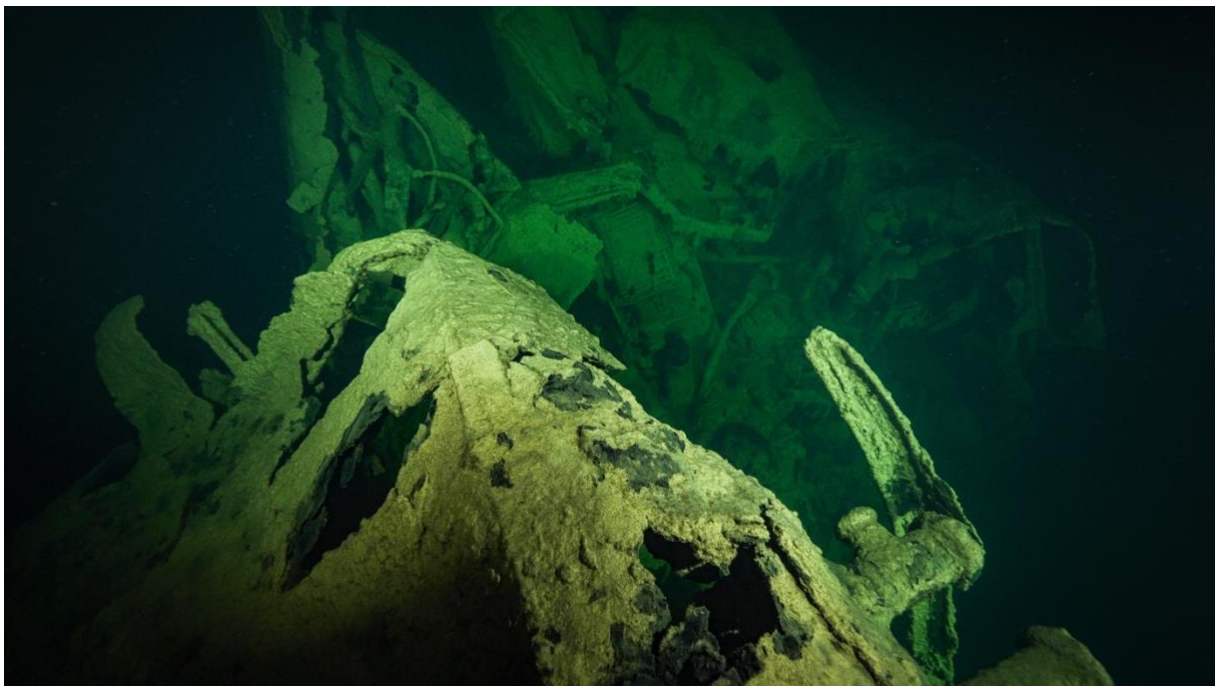
**Foto 9.** Vööriosa (esiplaanil) ja ümberpööratud keskosa (tagaplaanil) vaheline murdekoht (Ivar Treffner).

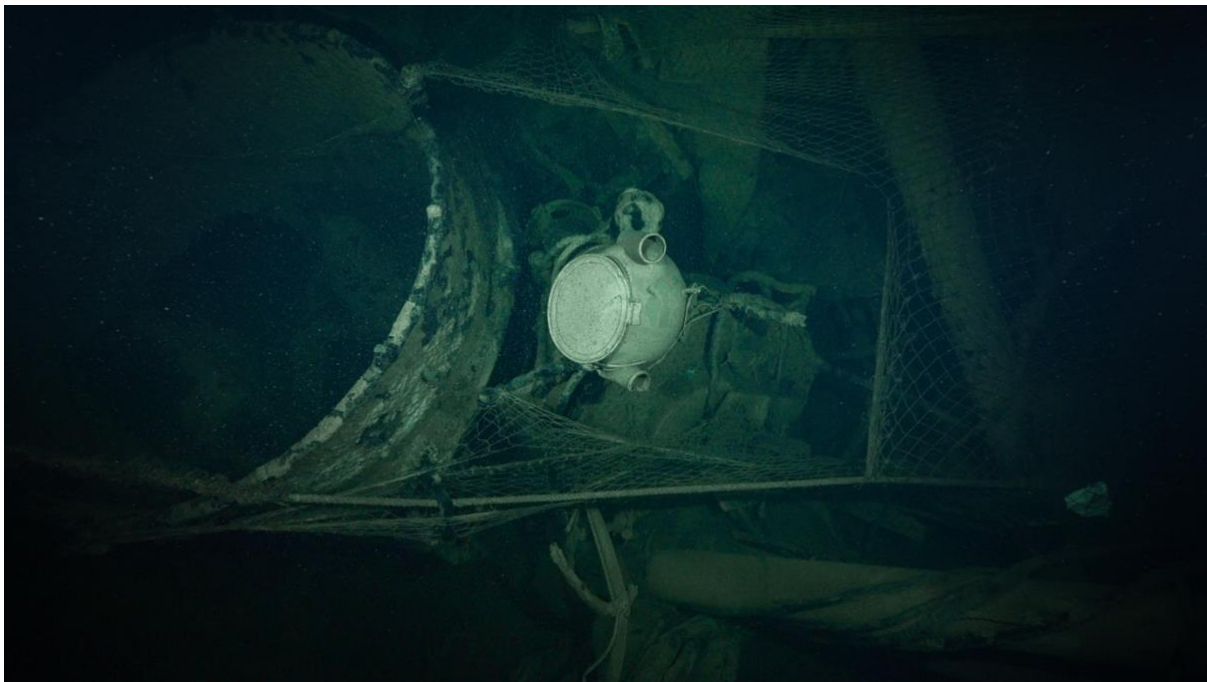
**Foto 10.** Kompass ja ventilaatori toru, mis on paisatud või traalitud oma algselt kohalt ahtri poole (Ivar Treffner).

Kummitusvõrgud asuvad vraki ahtriosas, ahtrikahuri taga võib näha ka mõningaid mürske (fotod 10 ja 11). Vööris on tüürpoordi torpeedoaparaadis üks torpeedo (foto 13), kuid ülejäänud kaks torpeedoaparaati on kas hävinud (keskmise) või ei ole oma algsel kohal (ahtripoolne aparaat).

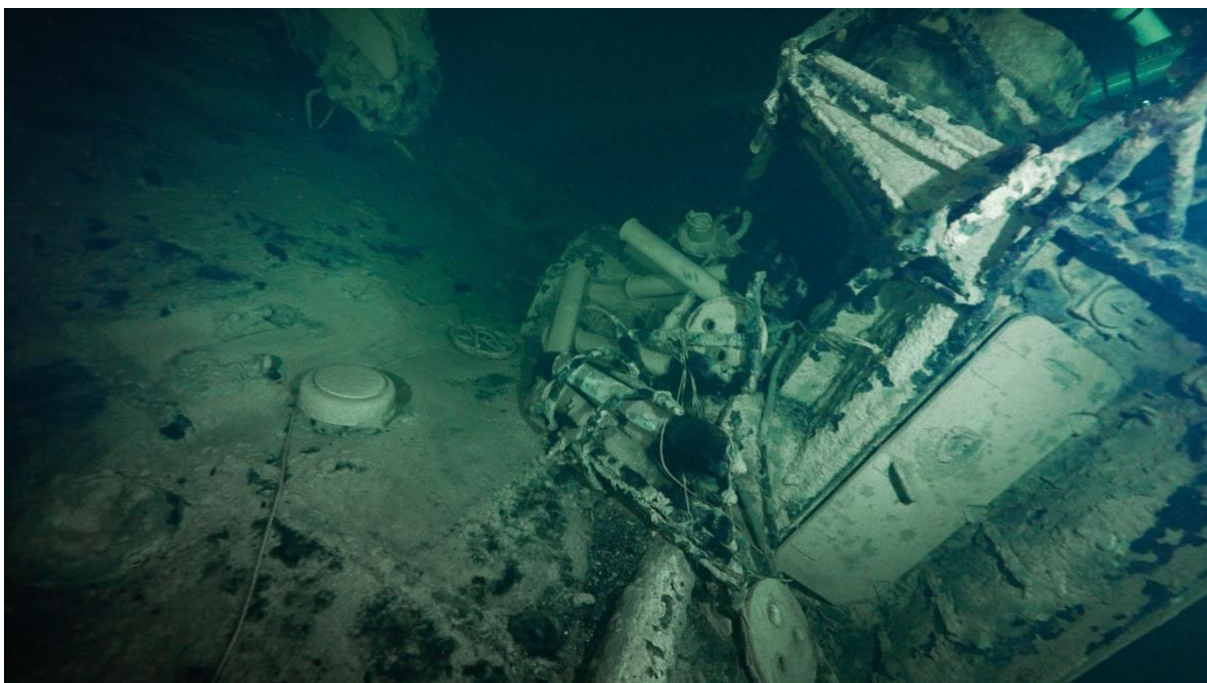
**Foto 11.** Mürsud ahtrikahuri taga (Ivar Treffner).

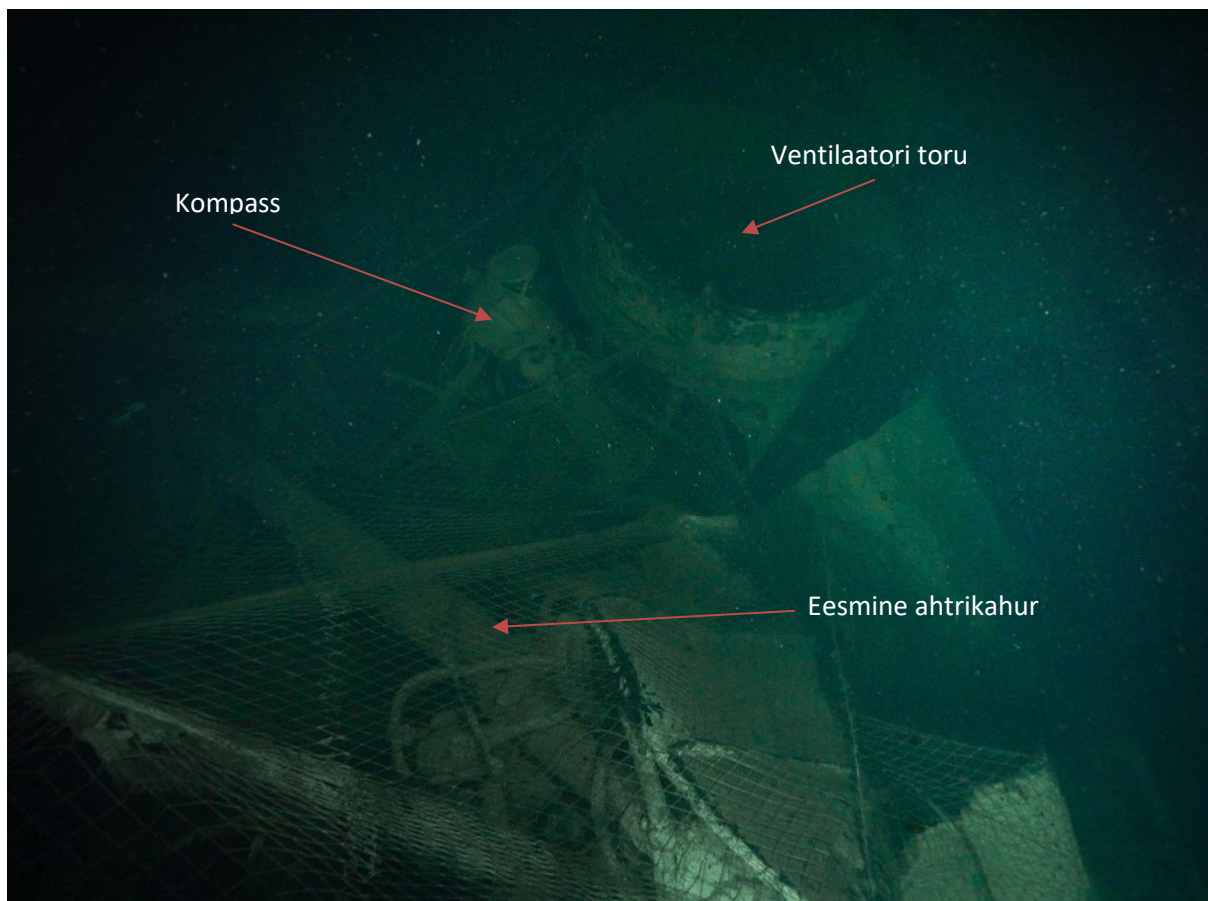
**Foto 12.** Segipaisatud ahtri- ja keskosa vaheline murdekoht (Ivar Treffner).

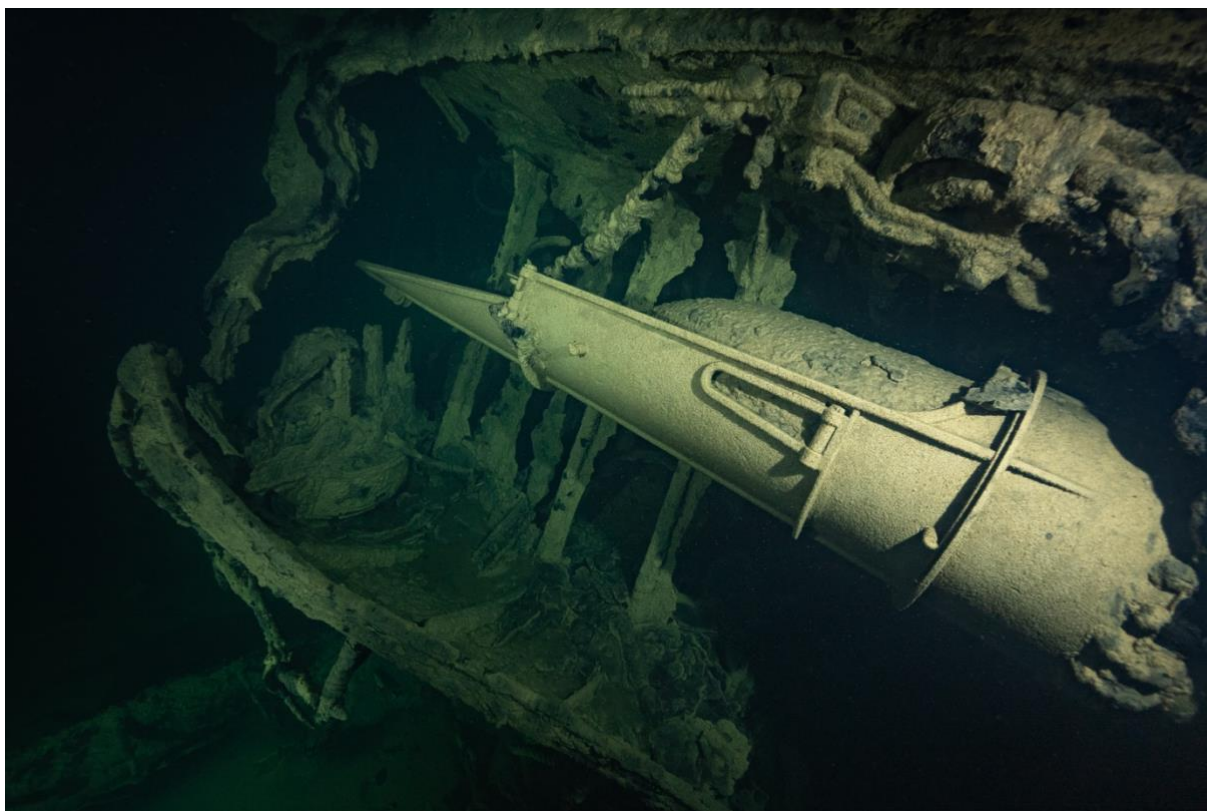
**Foto 13.** Laetud torpeedoaparaat ja keskosa ning vööri vaheline murdekoht (Ivar Treffner).

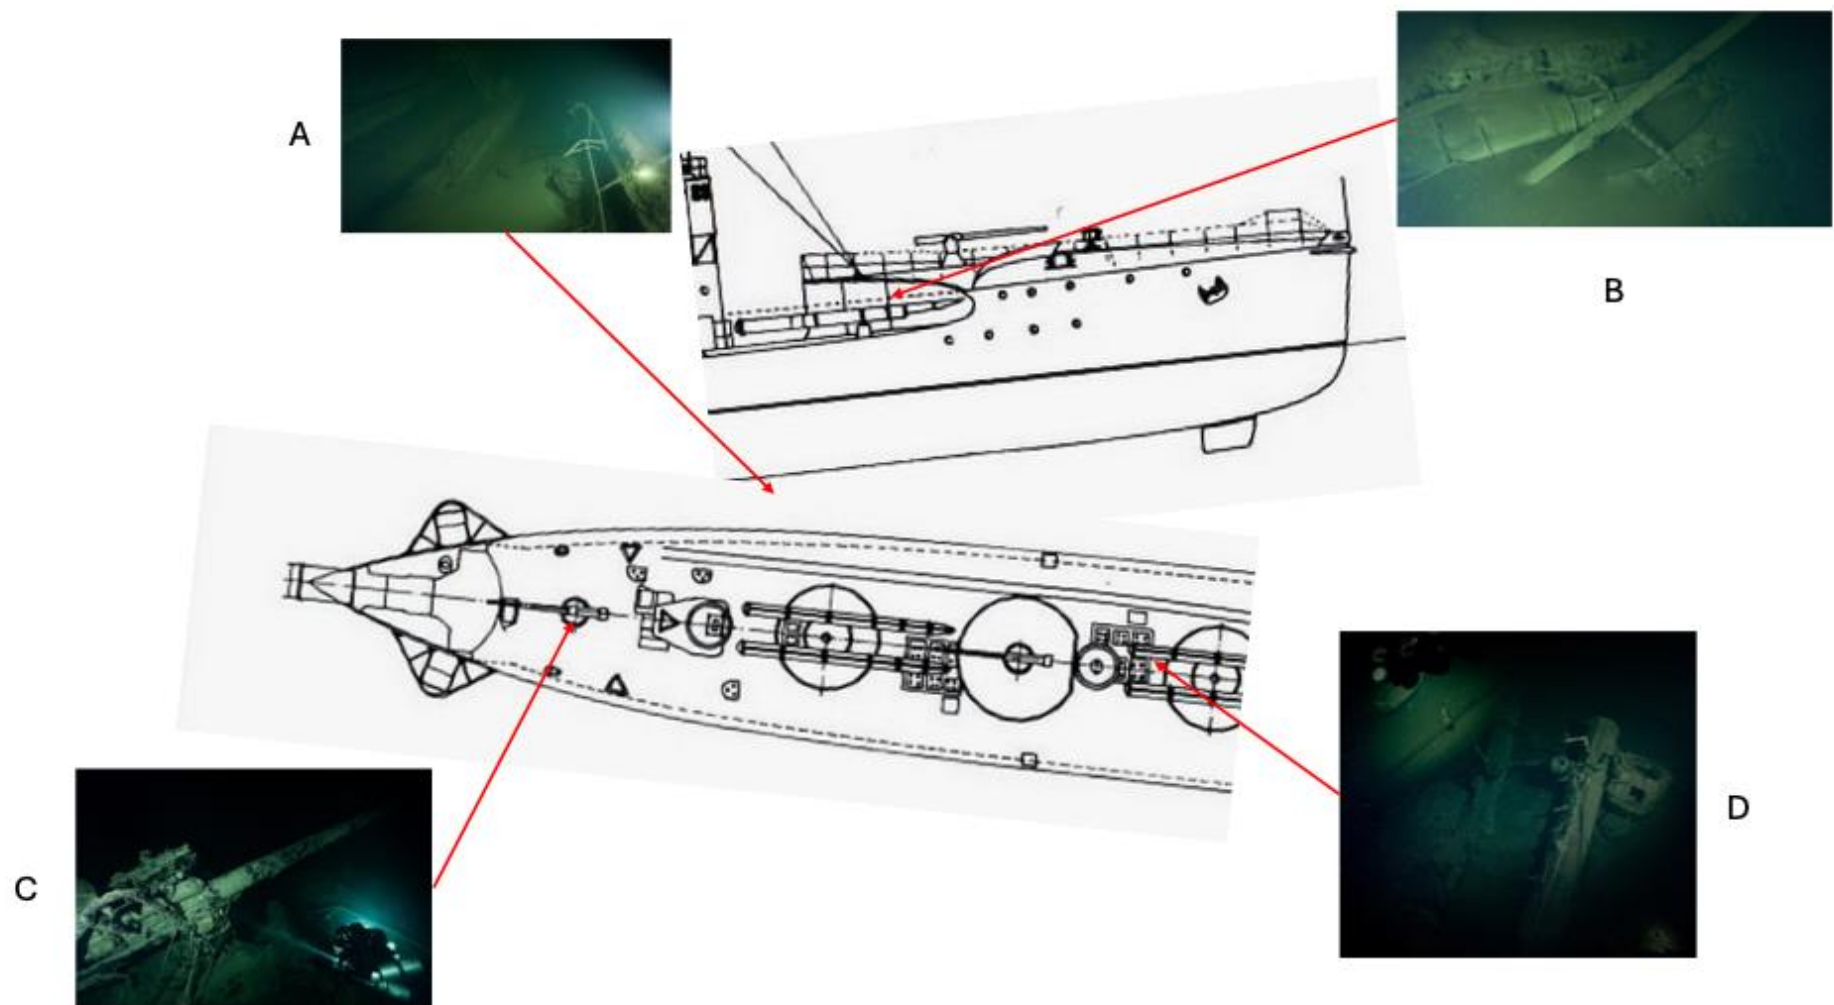
**Joonis 15.** S57 ligikaudne asendiplaan pealtvaates (alusjoonis: Fock 2001). A - kahe kereosa vahe; B - Vööri torpeedoaparaat; C - ahtrikahur; D - keskmine torpeedoaparaat .

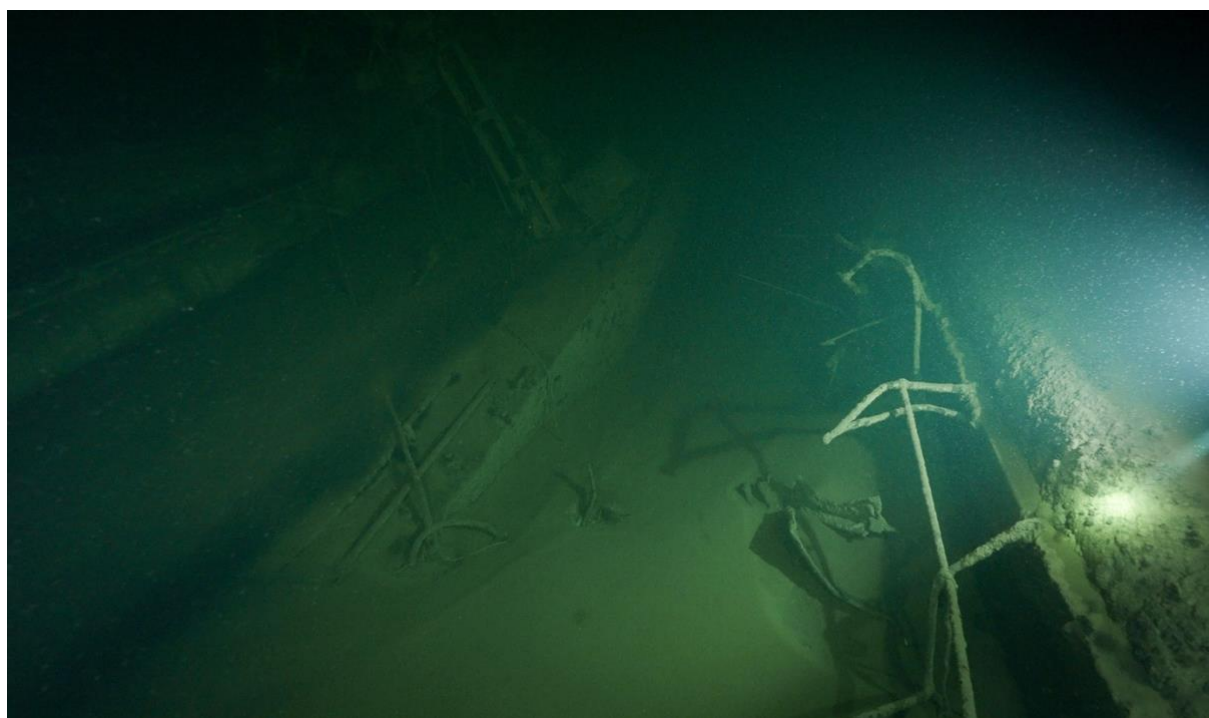
Vrakk on murdunud kaheks suuremaks osaks, mis lebavad põhjas peaaegu kõrvuti (foto 14). Ahtriosa (pikkus ca 32 m mõõdetuna lehviksonari pildilt) istub kiilul ja on vöörpoolse otsaga vajunud setetesse. Vööriorosa (pikkus ca 34 m) lebab külili tüürpoordil vajudes vööri suunas setetesse (foto 15). Sügavus vraki ümbruses on 97 - 101 meetrit. Lehviksonari pildilt (jn. 16) on näha ka kolmas, väiksem osa, mis on ilmselt kaptenisild (foto 16). Korralikku külgvaatesonari pilti S57 vrakist hetkel pole. Enne sukeldumist tehti ka paar ülesõitu sonariga, kuid paraku ei ole Meremuuseumi sonar piisavalt võimekas nii sügavate vrakkide täpseks kaardistamiseks.

**Foto 14.** Vööriosa paremal ja ahtriosa vasakul (Ivar Treffner).

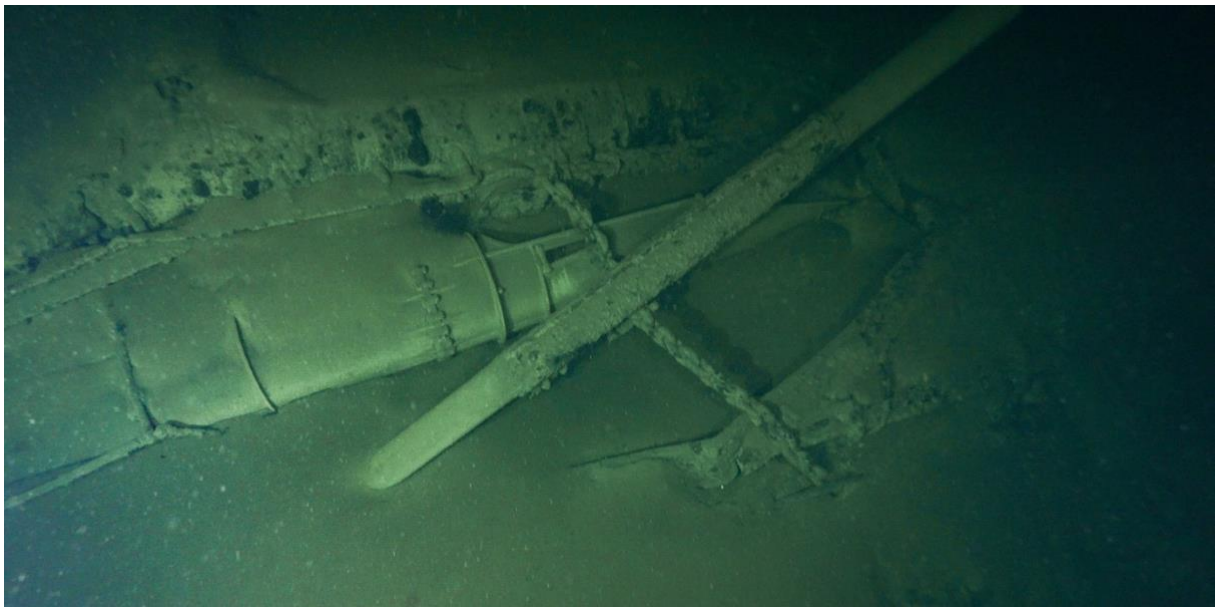
**Foto 15.** Peaaegu täielikult setetesse mattunud torpeedoaparaat vööris (Ivar Treffner).

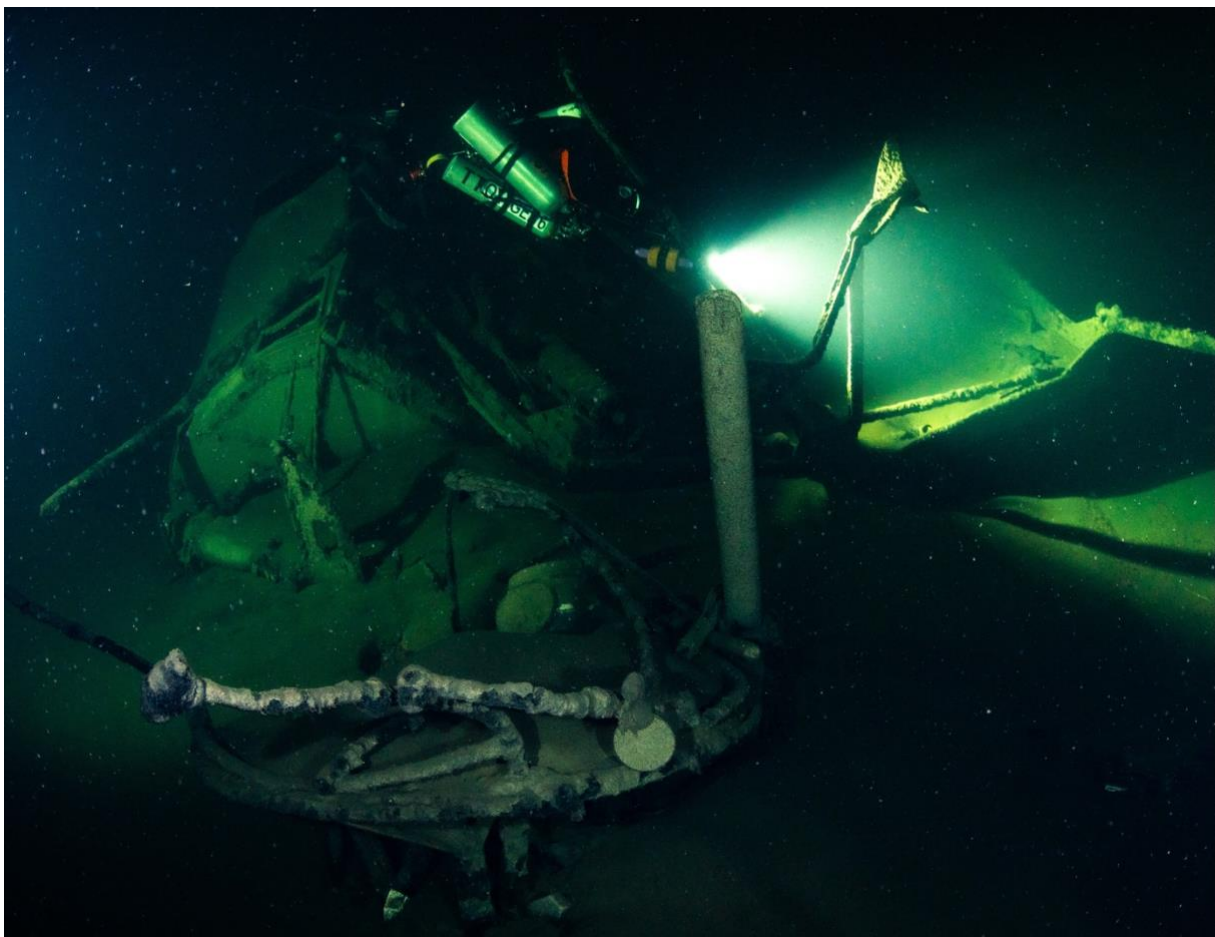
**Foto 16.** Ümberkukkunud ja kerest eraldunud kaptenisild. Esiplaanil kompassialus, mille taga on näha kompassi (Harri Laakso).
