# Vrakkide S57, V72 ja V75 esmane keskkonnohtlikkuse hindamine

Aruanne

Tööde teostaja: SA Eesti Meremuuseum

Tallinn 2025

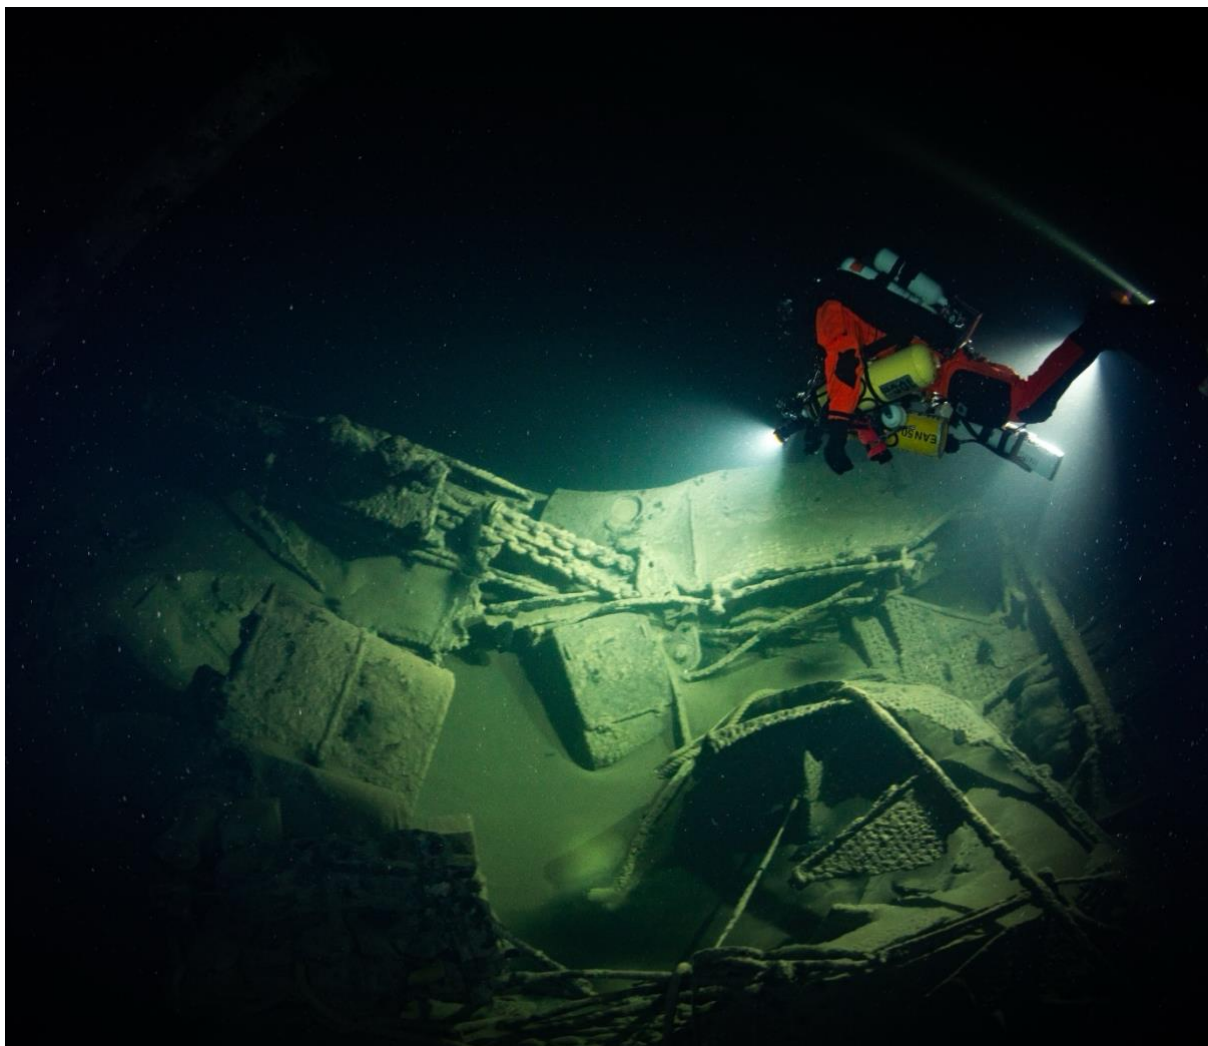
Vahe kahe vraki tüki vahel on vaid mõni meeter. Ahtriosa kaob setetesse keskmise torpeedoaparaadi kohalt. Tagumise ahtrikahuri tagant on ahtritekk sisse vajunud (foto 17). Vööriorosa murdekoht on mõni meeter vööritorpeedoaparaadist ahtri pool, seega puudub teadmine, kas või kui palju laevast on vahepealt hävinud.

**Foto 17.** Läbivajumine ahtrikahuri taga (Harri Laakso).

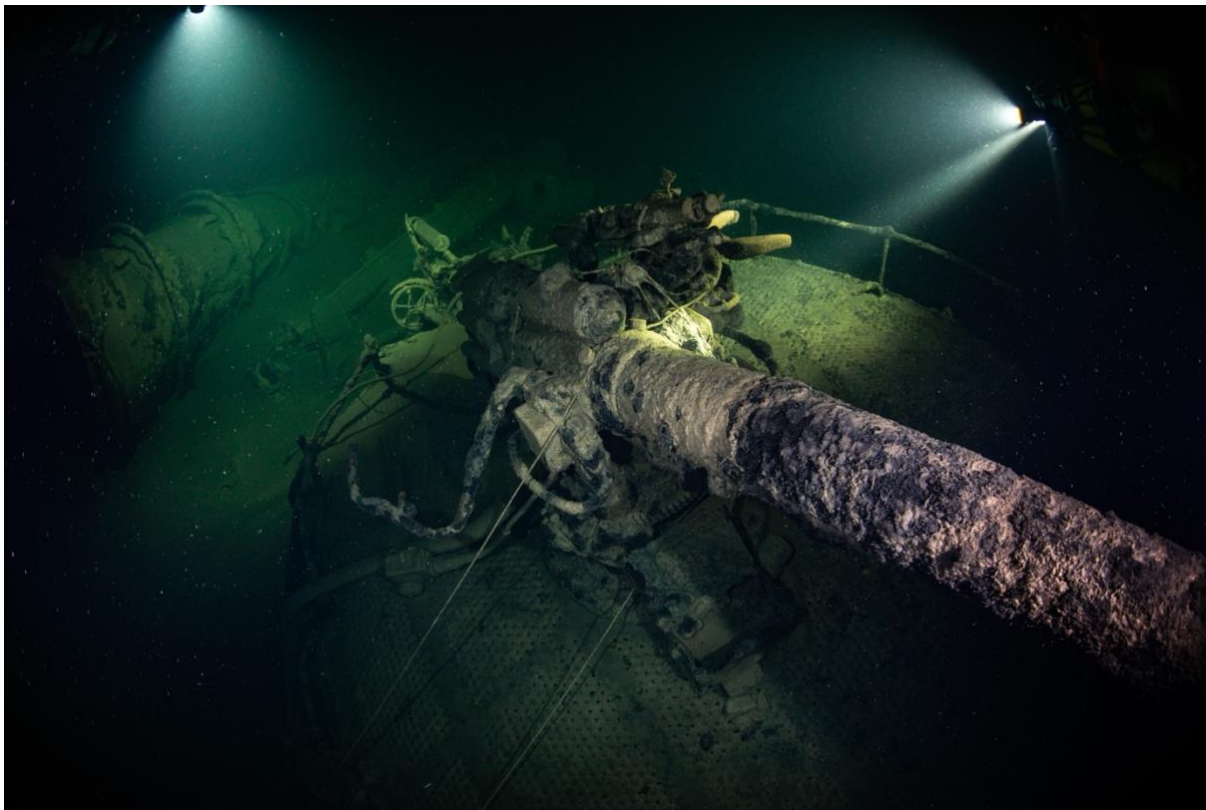
**Foto 18.** Eesmine ahtrikahur, taamal on näha keskmist torpeedoaparaati ning vasakul põhjas lebavat korstent (Harri Laakso).

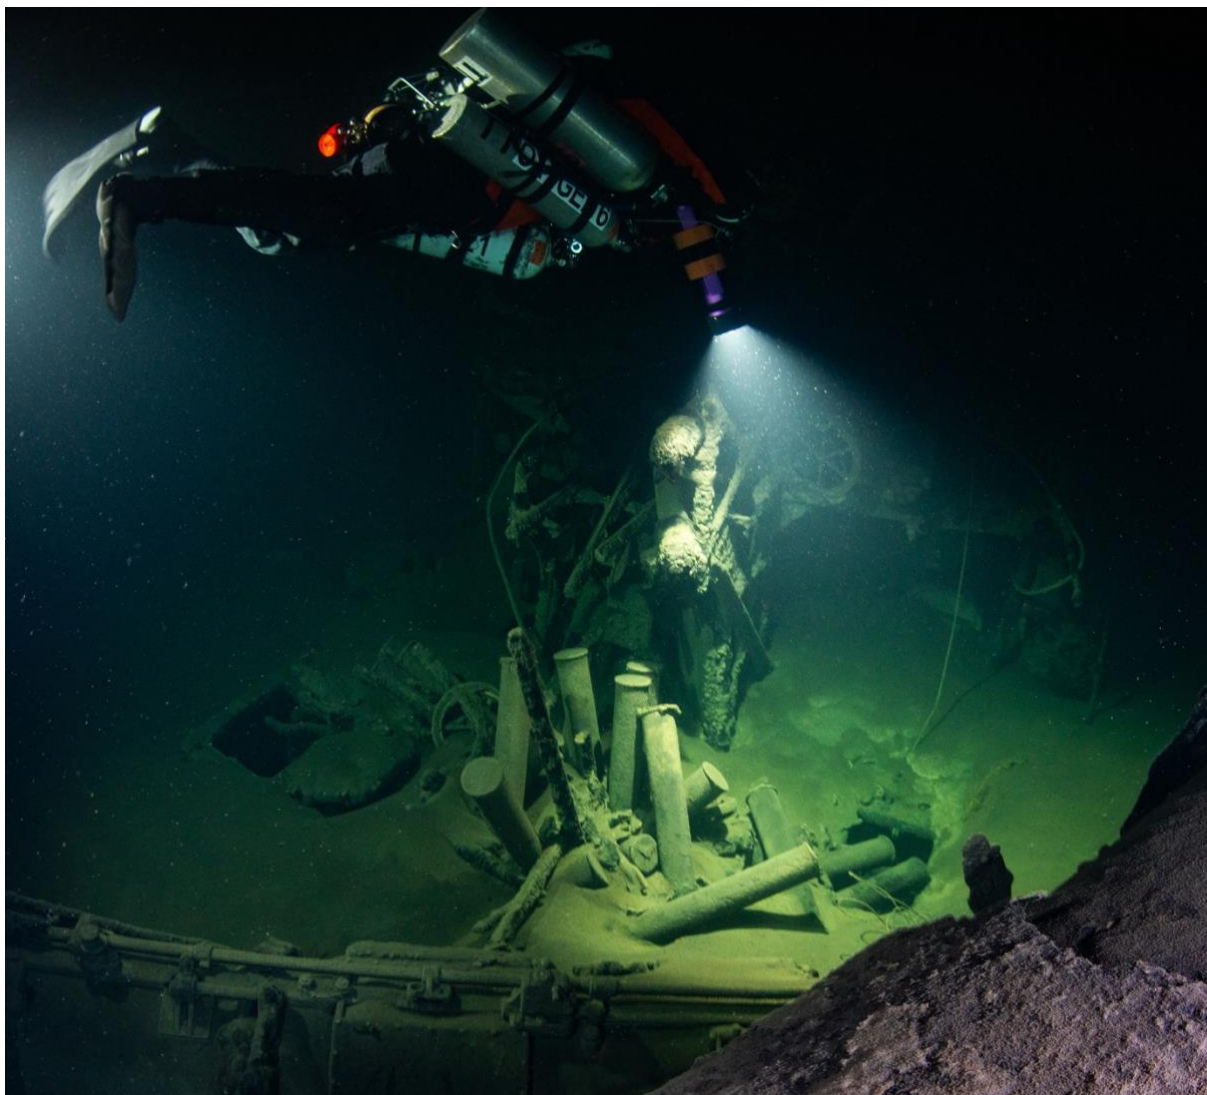
Kummitusvörke vrakil ei täheldatud, kuid nagu ka teistel vrakkidel, oli ka siin väljaulatuvate osade küljes näha erinevaid traalidest pärinevaid otsi. Laskemoona (mürske) leidis vähesel määral eesmise ahtrikahuri taga (foto 19).

**Foto 19.** Mürsud eesmise ahtrikahuri taga (Harri Laakso).
