# Vrakkide S57, V72 ja V75 esmane keskkonnohtlikkuse hindamine

Aruanne

Tööde teostaja: SA Eesti Meremuuseum

Tallinn 2025

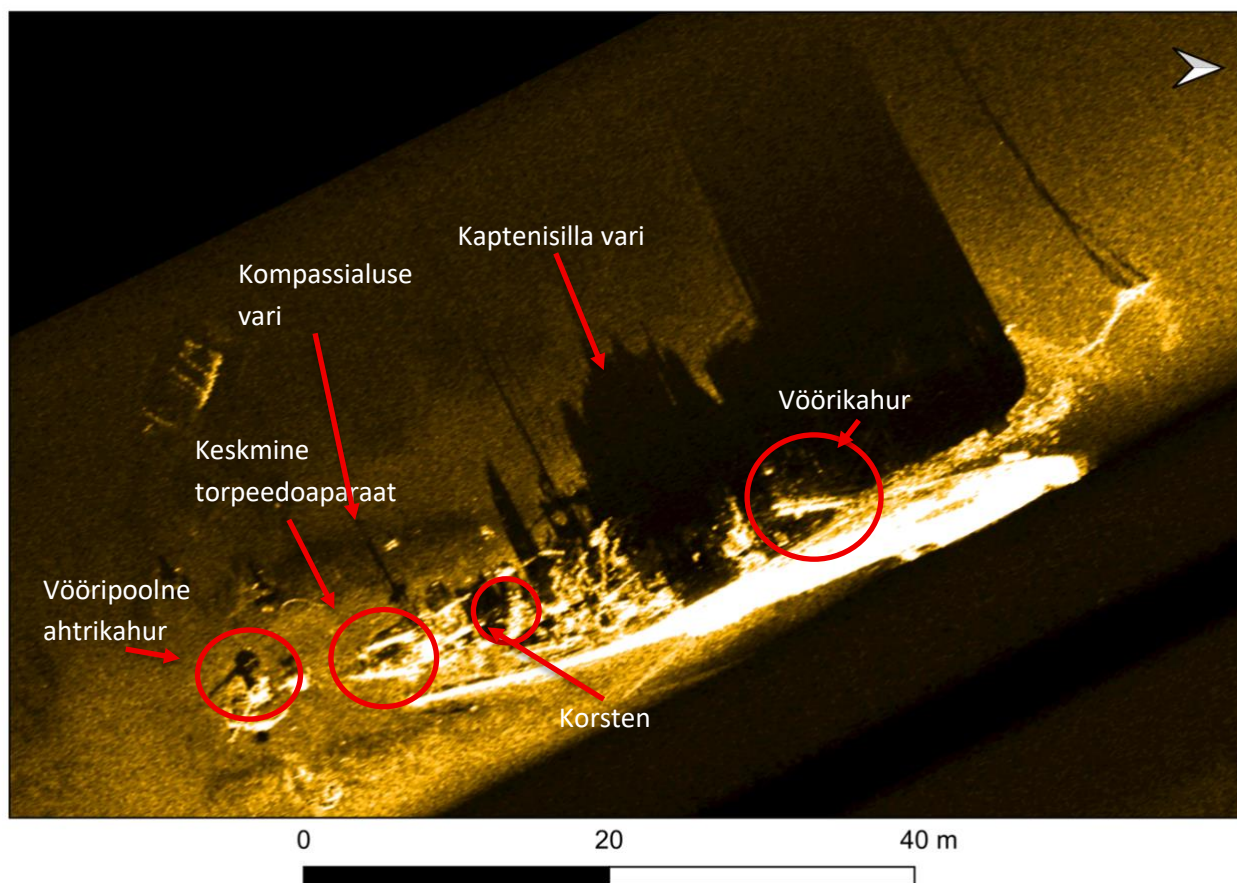
**Joonis 9.** V72 külgvaatesonari pilt tüürpoodi poolt (aluspilt: Transpordiamet).

Keskiste torpeedoaparaatide taga ulatub setetest välja veel vööripoolne ahtrikahur, mis paikneb kohe keskiste torpeedoaparaatide taga. Tüürpoordi poolisel torpeedoaparaadil on torpeedo lõhkepea korrodeerunud ja lõhkeainepaketid on kukkunud merepõhja aparaadi alla (foto 5). Teistel X torpeedopaatide flotilli vrakkidel sellist lagunemist märgata polnud, seega tuleb seda harukordseks pidada. Antud uuringuga kogutud andmete põhjal ei oska me sellele otsest põhjust pakkuda.

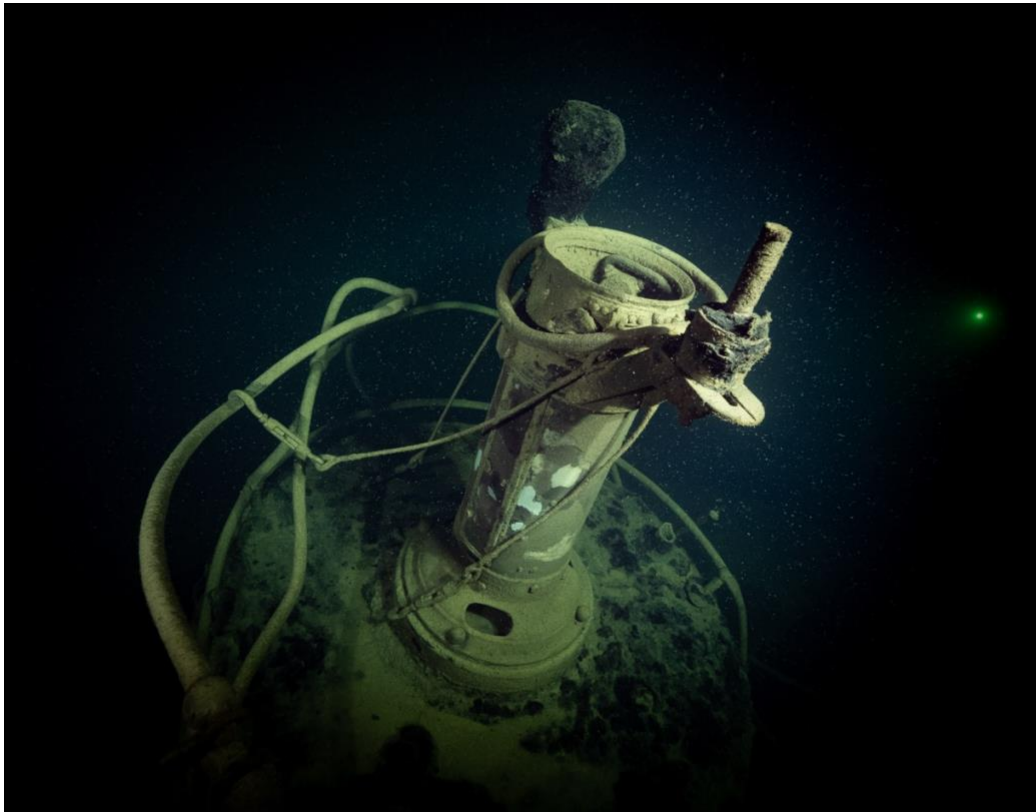
**Foto 2.** Kompassialus (Ivar Treffner)

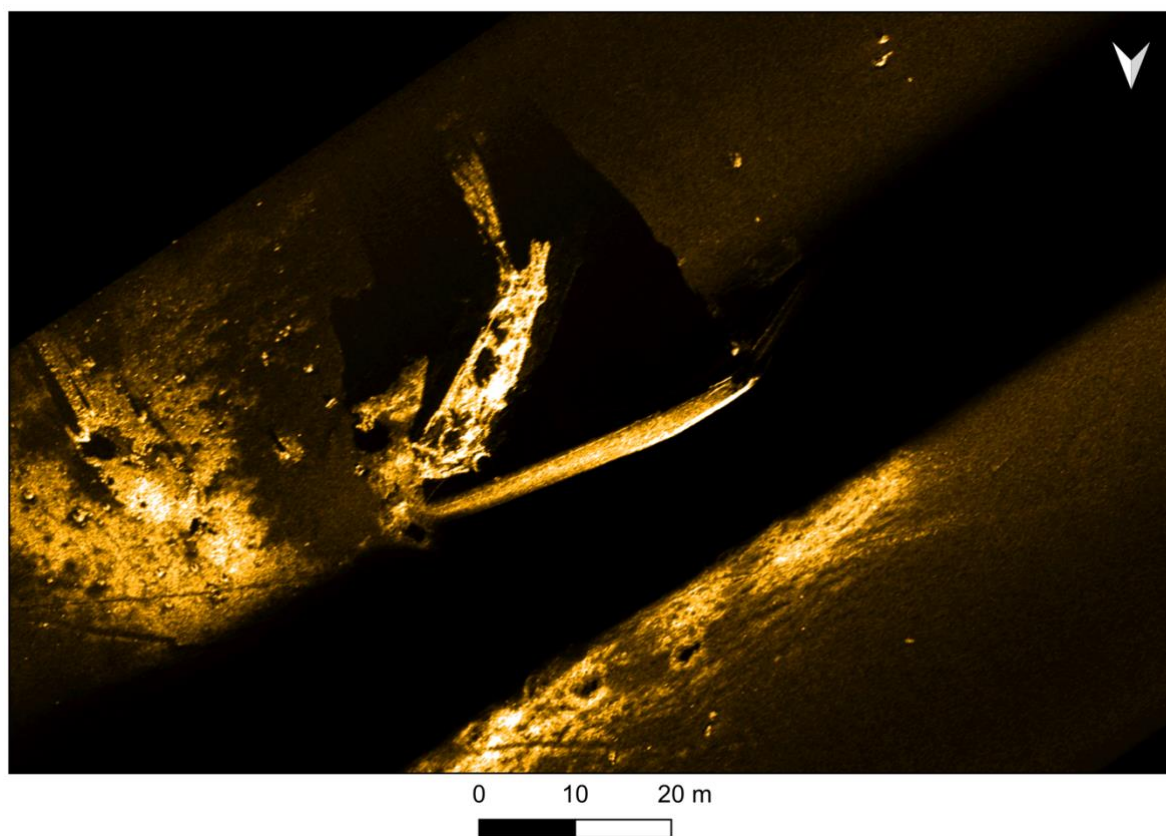
**Joonis 11.** V75 vraki külgvaatesonari pilt (Transpordiamet).

Ahtriosa (pikkus ca 28 m) lebab kiilul, kerge kreeniga pakpoordi ja on suures osas terve. Ainult osa peale tagumist kahurit on mõningal määral läbi vajunud.

Hävinud või setetesse vajunud osa (jn. 14) on äärmiselt segamini paisatud ja võrkudega kaetud, mis teeb täpsete detailide identifitseerimise väga keeruliseks.
